## Denominación principal: Iglesia de San Félix

ZARAGOZA - COMUNIDAD DE CALATAYUD - TORRALBA DE RIBOTA - TORRALBA  
DE RIBOTA

Bien de Interés Cultural - Monumento

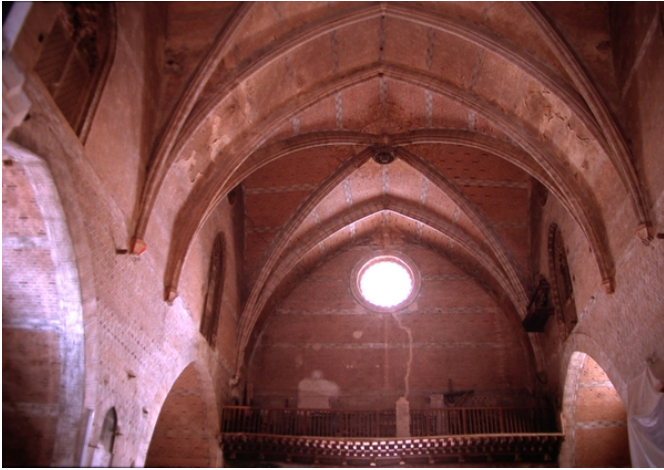
Vista de las bóvedas

Las tres capillas absidales se abren hacia la nave por medio de arcos apuntados flanqueados por pináculos que arrancan de las impostas y apoyados en pilastras fasciculadas con finos baquetones. Las capillas se encuentran comunicadas entre sí y se cubren con bóvedas de crucería sencilla.

La nave presenta dos tramos cubiertos con bóveda de cañón apuntado que se refuerzan con torres-contrafuerte laterales. Entre dichos tramos se disponen arcos perpiaños apuntados. Recayentes a dichos tramos se disponen capillas laterales cubiertas con bóvedas de cañón apuntado con eje transversal a la nave.

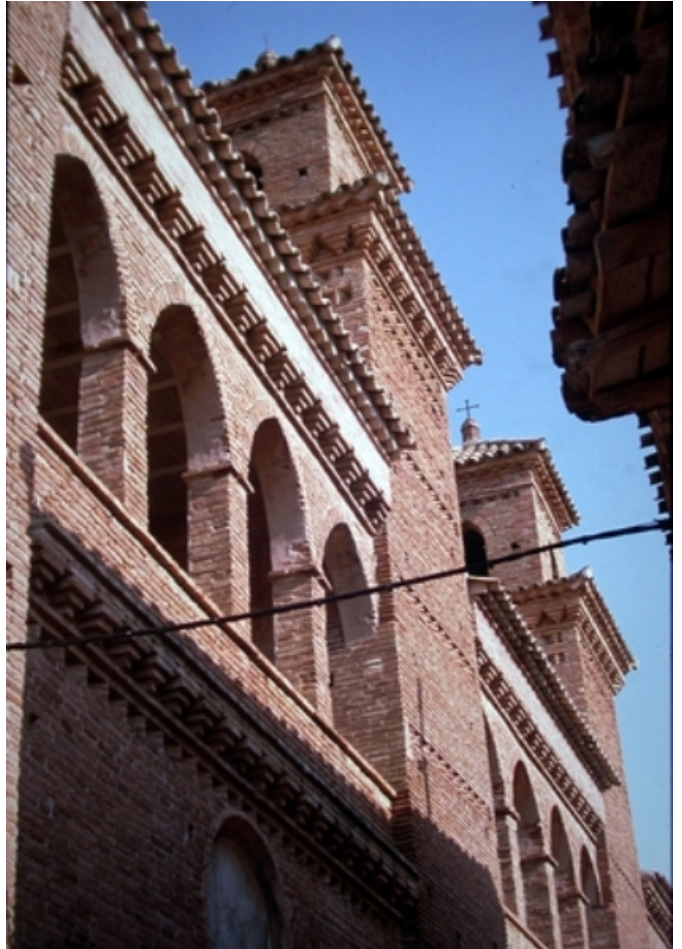
Vista exterior lateral

Sobre ellas y sobre las capillas del presbiterio corre una tribuna con ventanales de arcos apuntados abierta hacia el exterior.

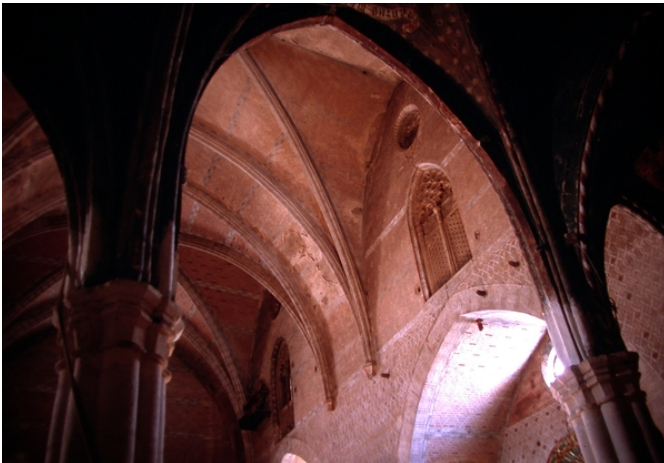
Vista interior desde las capillas del presbiterio

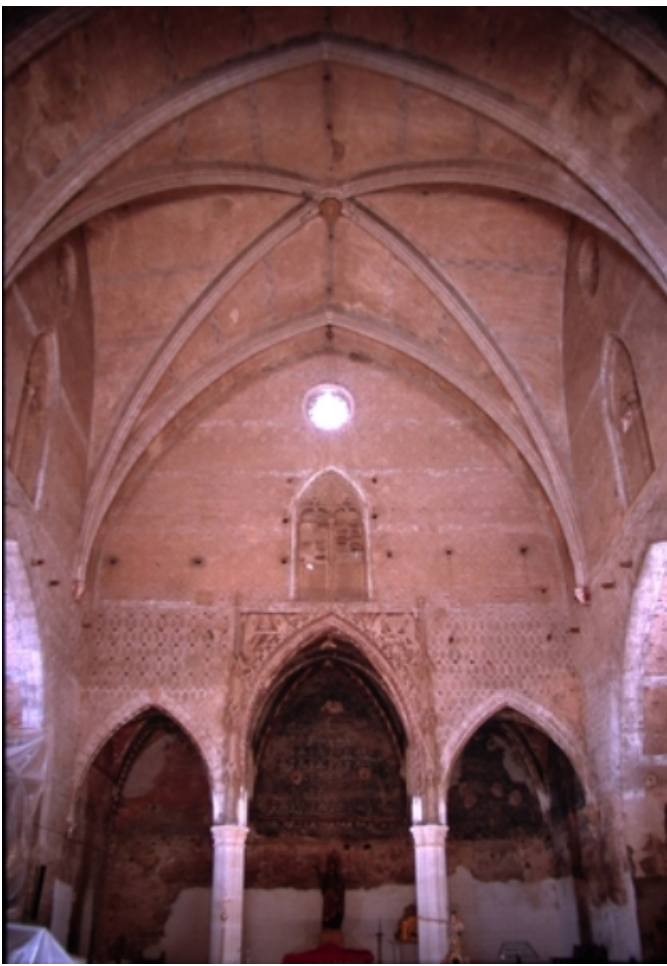
Capillas del testero en el interior

Es una iglesia mudéjar de una sola nave con testero recto con triple capilla de planta cuadrada, algo mayor la central.

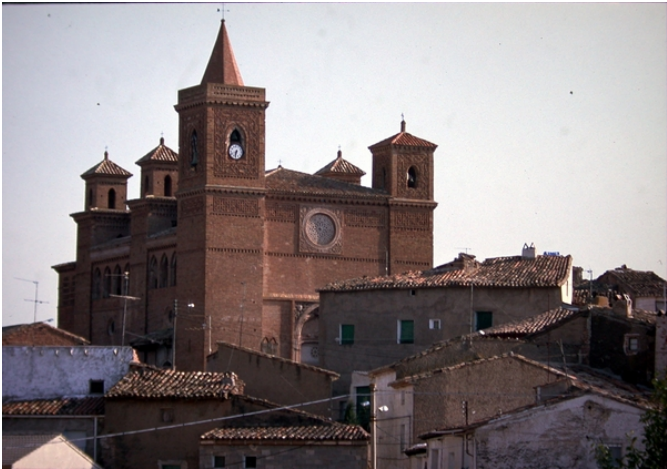
Vista exterior general

La puerta principal de acceso se halla en el hastial occidental y se inscribe en una fachada flanqueada por dos torres. Comprende un arco apuntado, que va recuadrado en alfiz con decoraciones de yeserías góticas en las albanegas.
